Sanierungs- und Restaurationskonzept

Kirche San Gian, 7505 Celerina der reformierten Kirche Oberengadin Refurmo

Version: Februar 2026

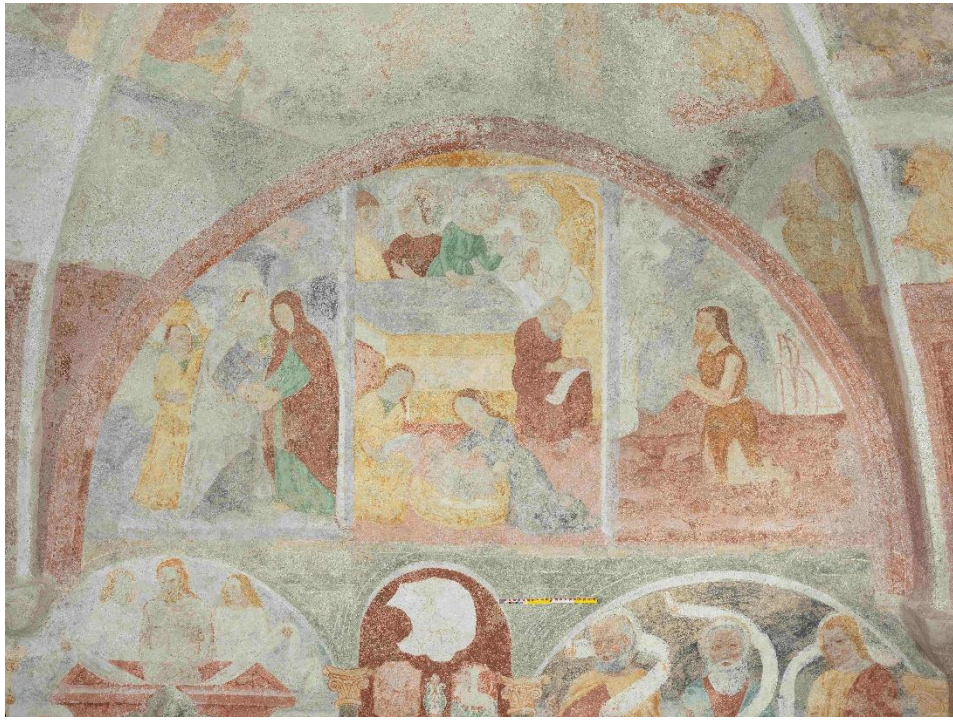
Zustand und Schäden:

- Sehr schlechter Zustand

Hauptprobleme:

- Fortgeschrittene Ablösung der Malschicht vom Träger
- Aktiver und passiver Schimmelpilzbefall

Empfehlung:

- Sicherung der Malschicht notwendig (Konsolidierungsproben mit Methocel zeigten gute Resultate)
- Vorsichtige Reduktion der Schimmelpilze, besonders der aktiven weißen Pilzherde
- Weitere Tests für optimale Materialien und Methoden vor der Gesamtbearbeitung
